## **SCHIMMELPILZBEFALL BEI HOCHWÄRMEGEDÄMMTEN NEU- UND ALTBAUTEN**

### **Erhebung von Schadensfällen, Ursachen und Konsequenzen**

Forschungsarbeit	Z 6 – 10.07.03 – 05.12 / II 13 – 80 01 05 – 12 Gefördert vom Bundesamt für Bauwesen und Raumordnung, Bonn Die Verantwortung für den Inhalt des Berichtes liegt bei den Autoren
Bearbeitet durch:	AIBau – Aachener Institut für Bauschadensforschung und angewandte Bauphysik, gGmbH, Aachen
Projektleiter:	Prof. Dr.-Ing. Rainer Oswald
Bearbeiter/Autoren:	Dipl.-Ing. Géraldine Liebert Dipl.-Ing. Ralf Spilker
Mitarbeit:	Dipl.-Ing. Martin Oswald Irmgard Schulz

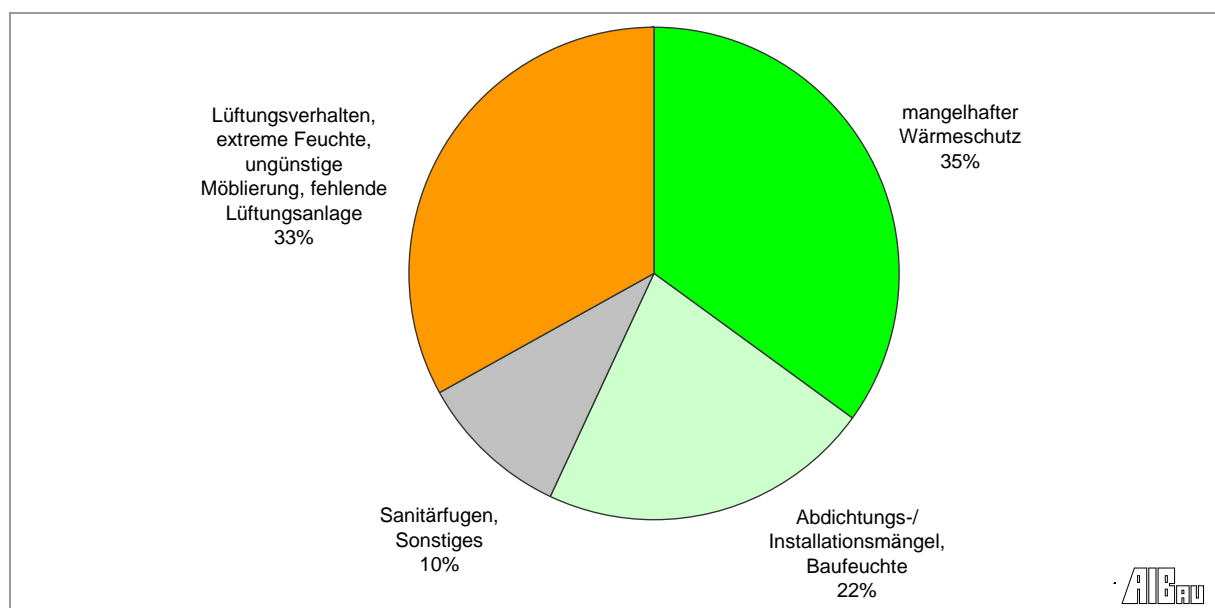
Abbildung 1: Ursachen für Schimmelpilzschäden bei hochwärmegeprägten Gebäuden (Basis: 145 Fallbeschreibungen von ö.b.u.v. Sachverständigen)

Zunächst ist festzustellen, dass nach wie vor ein relativ hoher Anteil – etwa 1/3 – der Schimmelschäden auch bei hochwärmegeprägten, dichten Gebäuden mit bautechnischen Ursachen zusammenhängt, die nichts mit dem Thema Wärmeschutz oder

Belüftung zu tun haben. Dies sind vielfältige Ursachen im Bereich von Abdichtungs- und Installationsmängeln, der Baufeuchte, sowie der Pflege von Sanitärfugen.

Ein Drittel der Schimmelpilzschäden bei hochwärmegeprägten Gebäuden wird von den Sachverständigen auf einen in Teilbereichen mangelhaften Wärmeschutz zurückgeführt, d.h. auf mangelbehaftete Wärmebrücken. Diese Mängel werden besonders bei Fensterleibungen und -stürzen, einer Vielzahl von Einzelkonstruktionen sowie bei dreidimensionalen Raumecken und im Sockelbereich festgestellt. Gerade diese Bereiche verlangen in Zukunft besondere Sorgfalt bei Planung und Ausführung sowie entsprechende Qualifizierungsanstrengungen. Verbände und Forschungsstellen sollten bei Fensteranschlüssen und dreidimensionalen Raumecken – insbesondere wenn diese im Sockelbereich liegen – die Konstruktionsregeln und Anforderungen überprüfen und ggf. verbessern.

Ein weiteres Drittel der Schimmelpilzschäden sehen die Sachverständigen als lüftungsbedingt an. Dabei wird kaum auf mangelhafte Lüftungsmöglichkeiten, sondern im Wesentlichen auf das Bewohnerverhalten abgestellt. In diesen Fällen ist die Baukonstruktion – bei üblichem, angemessenem Untersuchungsaufwand – als mangelfrei bewertet worden. Die in diesen Fällen aufgetretenen Schimmelpilze wurden ebenfalls zu einem großen Prozentsatz bei Fensterleibungen und – stürzen festgestellt, was die oben aufgeführte Forderung nach detaillierter Überprüfung der Konstruktionsregeln in diesen Bereichen noch unterstreicht.

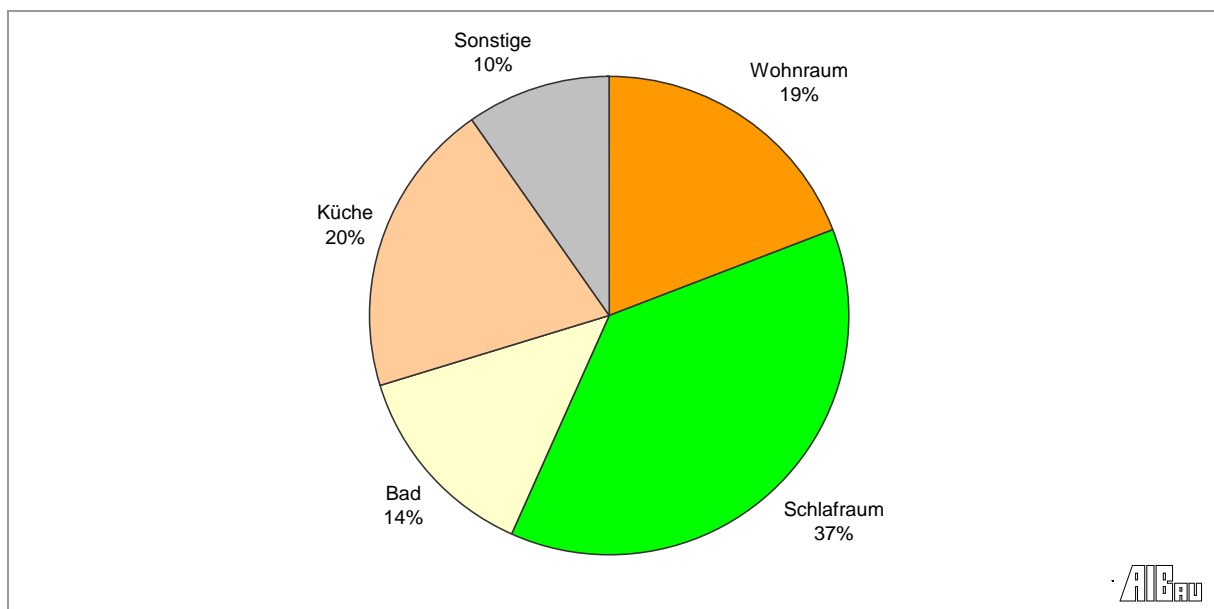
Abbildung 2: Verteilung der Schimmelpilzschäden auf die Räume (Datenbasis: 154 von ö.b.u.v. Sachverständigen beschriebene Fälle, Mehrfachnennungen möglich, 280 Angaben)

Hinsichtlich der von Schimmel betroffenen Räume bilden Schlafräume in beiden Untersuchungen den Schwerpunkt. Da sich der Mensch in seiner Wohnung überwiegend vor allem in den Schlafräumen längere Zeit aufhält, ist die Vermeidung von

Schimmel in diesen Räumen vorrangig. Gerade für diese Räume sind demnach verstärkte Anstrengungen zur sinnvollen Steuerung der Beheizung und der Belüftung ratsam.

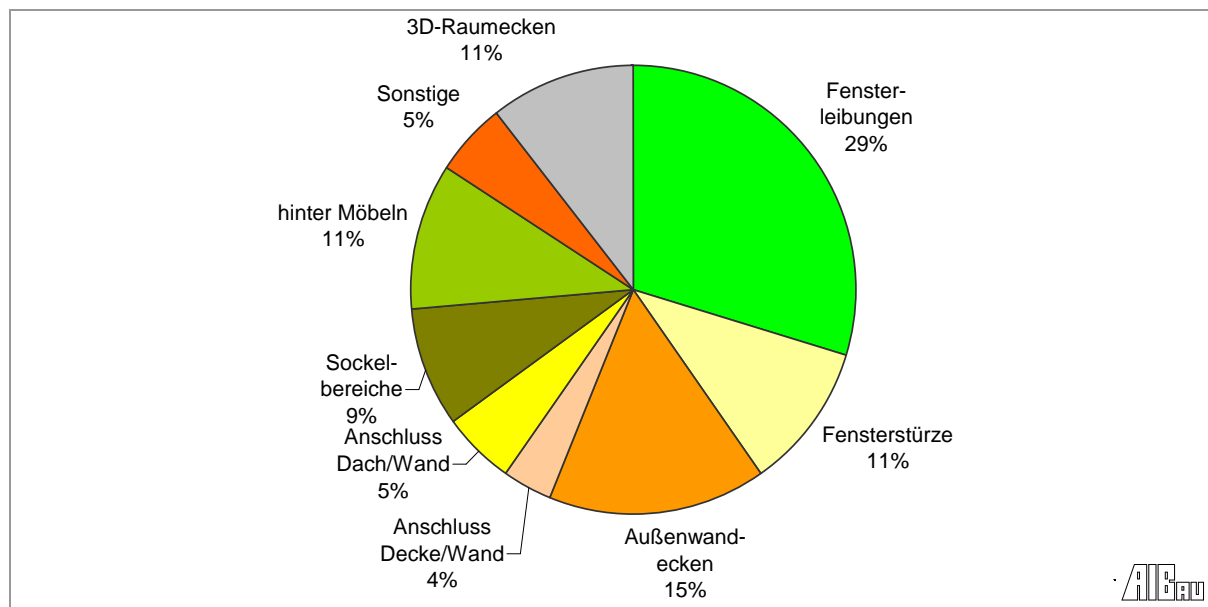
Abbildung 3: Verteilung der lüftungsbedingten Schimmelpilzschäden auf Stelle im Raum (Datenbasis: 47 von ö.b.u.v. Sachverständigen beschriebene Fälle, Mehrfachnennungen mögl.)

In beiden Untersuchungen fällt die häufige Nennung der Fensterleibungen und -stürze als schimmelbetroffene Zone auf. Hier besteht offensichtlich ein deutlicher Handlungsbedarf zur weiteren energetischen Verbesserung, um insbesondere unter den höheren Luftfeuchtigkeitsbedingungen benutzerabhängig belüfteter Wohnungen eine Schimmelfreiheit mit Sicherheit zu erreichen.
